ANALYSE DE LA GESTION DES ESPACES EXTÉRIEURS DU PÔLE EAU

SIAEPA FAUVILLE-OUEST CŒUR DE CAUX
SEPTEMBRE 2016

CONTEXTE DE MISSION

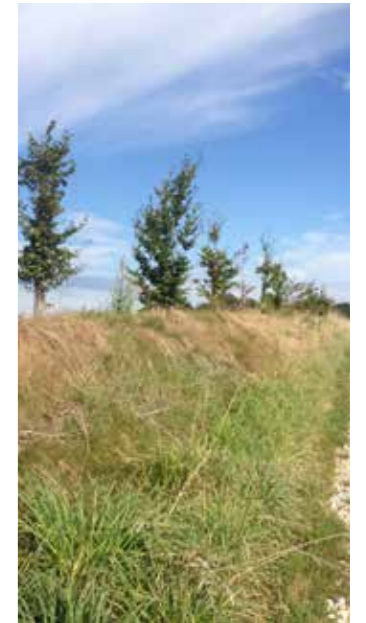
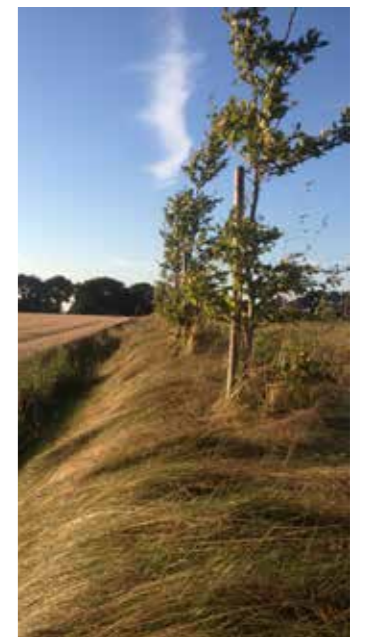
COMPOSANTE 1.1 - LES HAUT-JETS

Les hêtres sont en cours de développement et se portent bien. Nous pouvons constater quelques sujets morts qui sont à remplacer. Des tuteurs sont cassés ou ont disparu. Certains sujets abordent une double flèche ou ont perdu leurs têtes.

L'alignement est de qualité

Remplacement des sujets morts

Contrôle des tuteurs

Sélectionner la flèche dominante pour former de futurs hauts jets

Reflécher et tuteurer de nouvelle tête pour celle qui ont disparu

Remonter les couronnes pour laisser libre un gabarit de véhicule sur la voie d'entretien

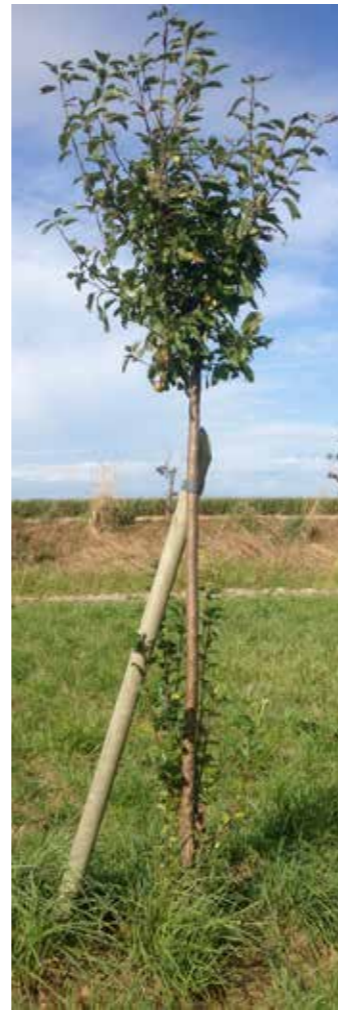
COMPOSANTE 1.2 – LES FRUITIERS

Les fruitiers sont jeunes et en cours de formation. Des réitérations poussent sur la tige. Certaines branches se chevauchent. Des premières pommes ont poussé...

Le verger est de qualité

Remplacement des sujets morts
 Contrôle des tuteurs
 Taille fruitière de formation à mener
« un oiseau doit pouvoir le traverser sans que ses ailes touchent une branche ».
 Suppression des réitérations sur tige

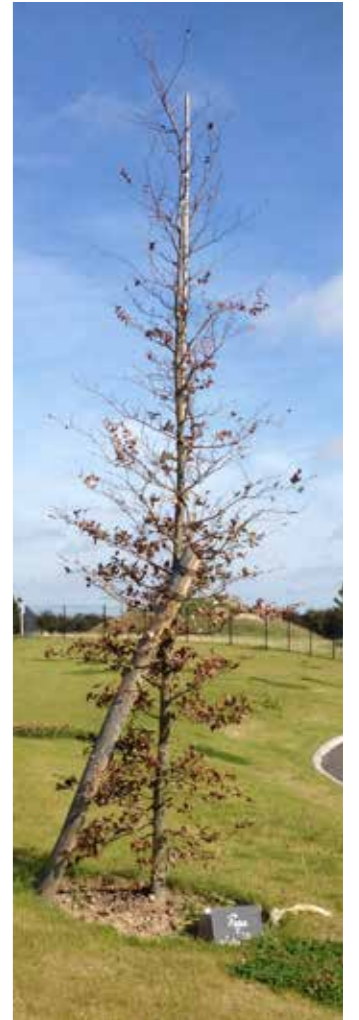
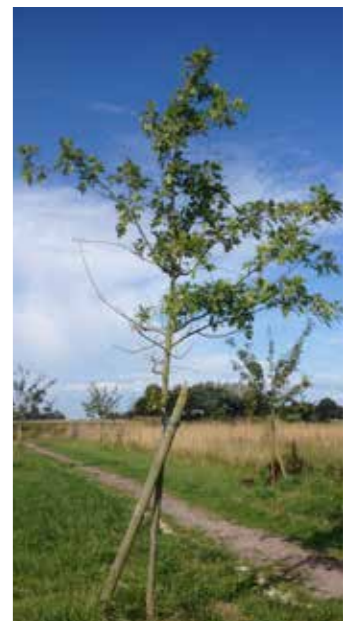
COMPOSANTE 1.3 – LES ARBRES REMARQUABLES

Les arbres remarquables sont ceux qui ont le plus souffert. Certains sont morts. D'autres ont perdu leur houppier et repartent du pied. Des déséquilibres commencent à se dessiner sur certaines silhouettes.

Le peuplement est de qualité moyenne. À travailler

Remplacement des sujets morts
 Recépage des sujets mort qui repart du pied
 Contrôle des tuteurs et des corsets
 Sélectionner la flèche dominante pour former des arbres remarquables
 Réfléchir et tuteurer de nouvelle tête pour celle qui ont disparu
 Poursuivre les tailles de formations des charpentiers

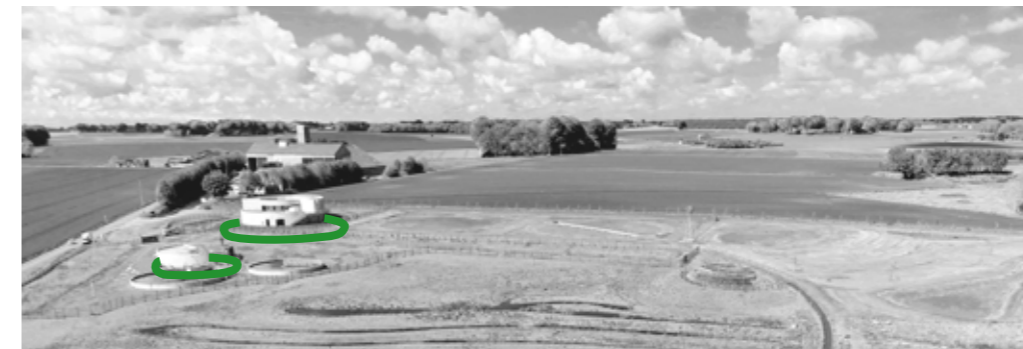
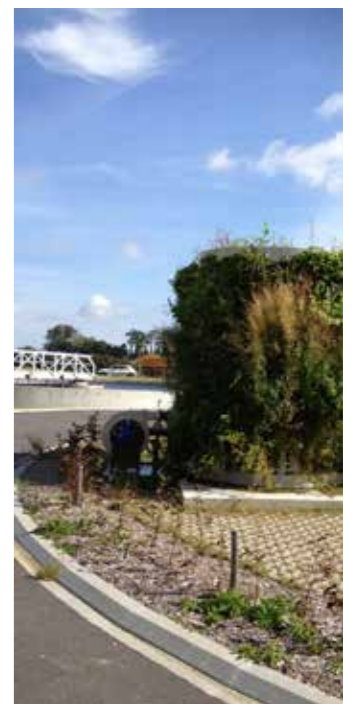
COMPOSANTE 1.5 – LES HAIES TAILLÉES

Les hêtres sont très peu développés. Le passage récurant de la débroussailleuse et le non-remplacement des végétaux morts n'améliore pas ce constat. Le paillage est à suivre ainsi que la taille des deux flancs sans toucher à la flèche de l'arbuste qui doit encore se développer pour atteindre sa hauteur définitive. Un refléchage est parfois nécessaire.

La haie est peu présente à l'échelle du site comparé à son importance voulue.

Remplacement des sujets morts et blessé par la débroussailleuse
Taille des flancs
Sélectionner la flèche dominante pour former des tiges vigoureuses
Reflécher et tuteurer de nouvelle tête pour celle disparue
Entretenir le paillage en pied pour éviter la tonte proche des pieds.

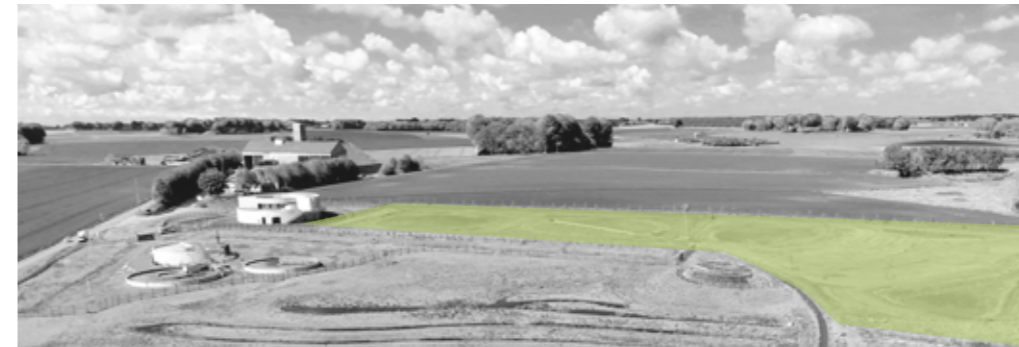
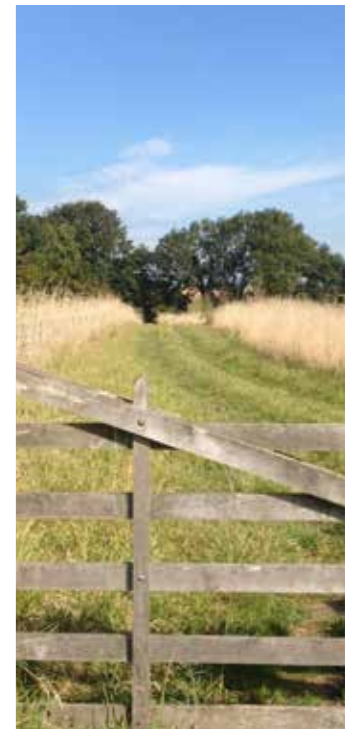
COMPOSANTE 2.1 – LES FAUCHES

Les fauches sont réalisées, mais ne sont pas cadrées sur un planning précis qui évite l'envahissement de plantes adventives non voulues et offre une floraison, une pollinisation et un réensemencement maximal.

Hormis l'image des dogues et chardons présente à certains moments de l'année, l'image de la prairie de fauche est présente sur le site et reste à découvrir de la part des riverains.

Contrôle mensuel des prairies et du développement des adventives

Assurer une fauche à pied pour certaines zones colonisée par les adventives

Fauche et broyage

Laisser la fauche en place pour fenaison et réensemencement.

Cadrer les fauches sur un planning précis : l'UTEP au 15 mai et 15 octobre (2 fauches) et la Zone de biodiversité au 15 septembre (1 fauche)

Tonte de chemin en crête des bassins miroirs pour assurer une présence visuelle. Celle-ci sera à mener en même temps que les tontes des cheminements piétons

dégager les pieds de clôture une fois l'année. Se coordonner avec le département pour faucher l'ensemble du bord de RD.

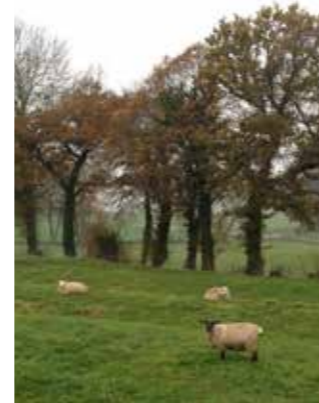
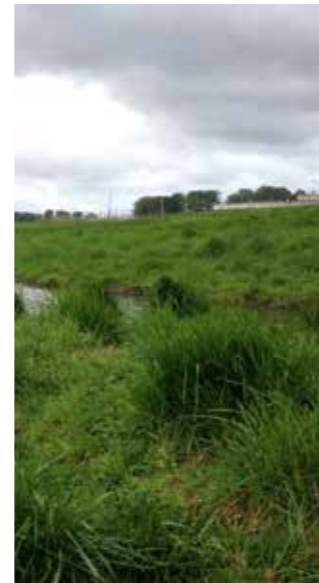
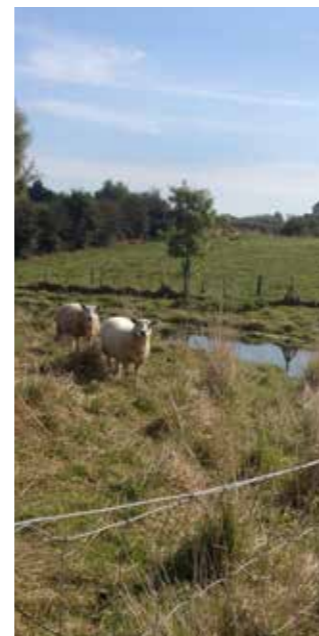
COMPOSANTE 2.2 – L'ÉCO-PÂTURAGE

La pression de pâturage n'est pas assez forte dans l'espace et le temps. Le peuplement n'est pas suffisant pour une telle surface. Aucune action de gestion précise n'est menée. Des zones de refus de pâture sont constatées et doivent être fauchées régulièrement pour contrôler l'envahissement progressif d'adventive.

L'image de la pâture n'est pas présente hormis après une fauche à l'automne qui n'est pas la solution voulue.

La gestion du pâturage doit revenir au gestionnaire des extérieurs.
Définir précisément le peuplement nécessaire et le planning annuel de présence.
troupeau d'ovins mixte pour assurer un pâturage large
Fauche du refus de pâture
Alternance entre les deux aires d'infiltration suivant le rejet.
Gestion du Bypass à suivre.

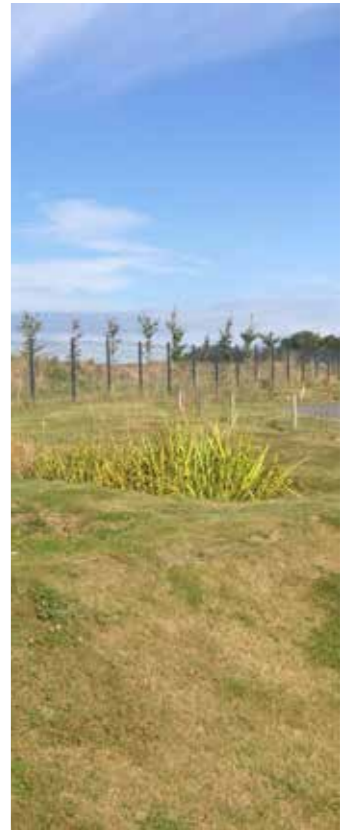
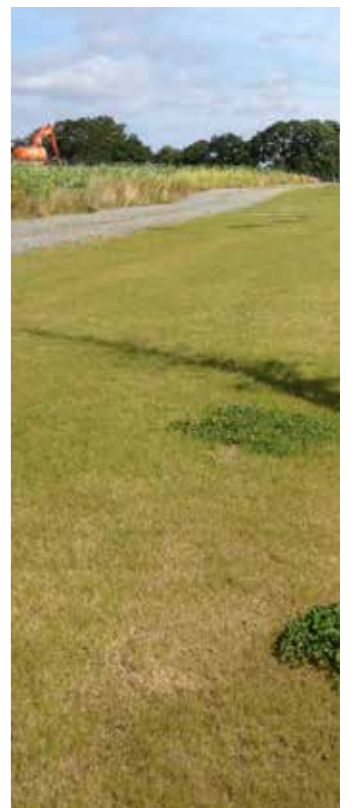
COMPOSANTE 2.3 – LE PROCESS

Les tontes sont effectuées de façon quasi intensive. La débroussailleuse a coupé le pied de certains hêtres. Beaucoup de trèfle est présent dans les pelouses. Cela réduit la pousse de la pelouse. Les tontes régulières épuisent ce gazon et le sol. Il jaunit prématurément à la première sécheresse.

Espace tondu.

Passer en tonte extensive à 8 passages l'année pour une pelouse de 8 cm et une réduction des coûts
Réduire la débroussailleuse en pied de haie

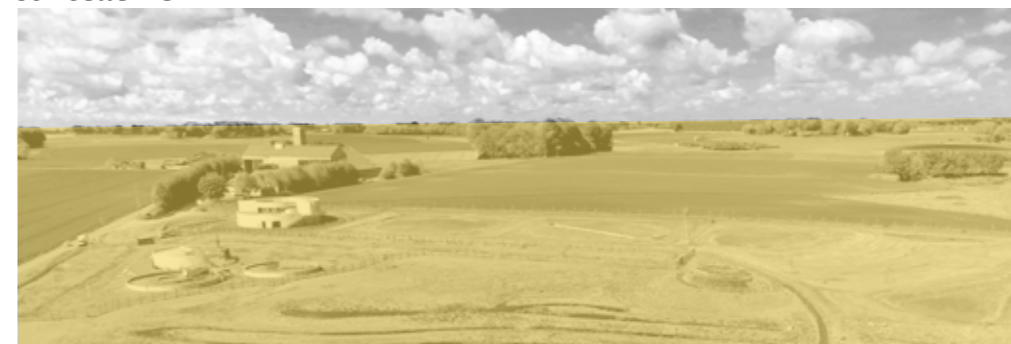
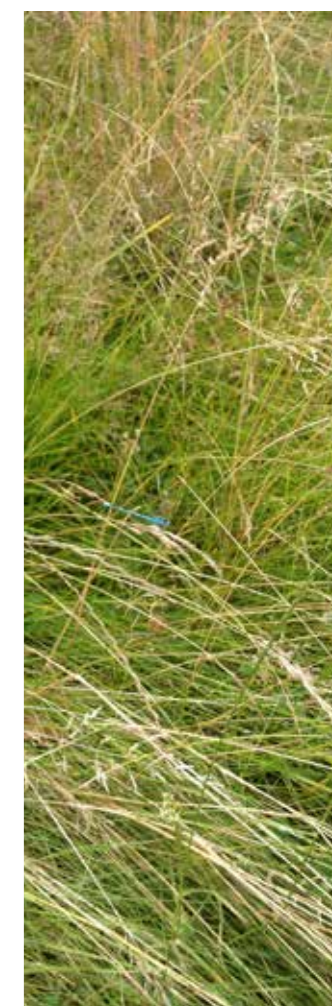
COMPOSANTE 3.2 – LA FAUNE LIBRE

L'eau et les zones humides favorisent la présence de divers palmipède et oiseaux locaux ainsi qu'un faune moins perceptible d'insecte et grenouille. Des lapins ont été constatés et leurs populations sont à suivre. La détection d'espèces nuisible est primordiale pour garder en état le site. Dernièrement, des ragondins ont été aperçus et sont à suivre

Écosystème jeune et en développement. Il doit encore trouver son équilibre

Contrôle des populations et suivi des dégradations éventuelles pour déterminer l'intervention à mener

Piégeage ou chasse des ragondins

Installation d'habitat pour pérenniser les peuplements

Attendre l'équilibre

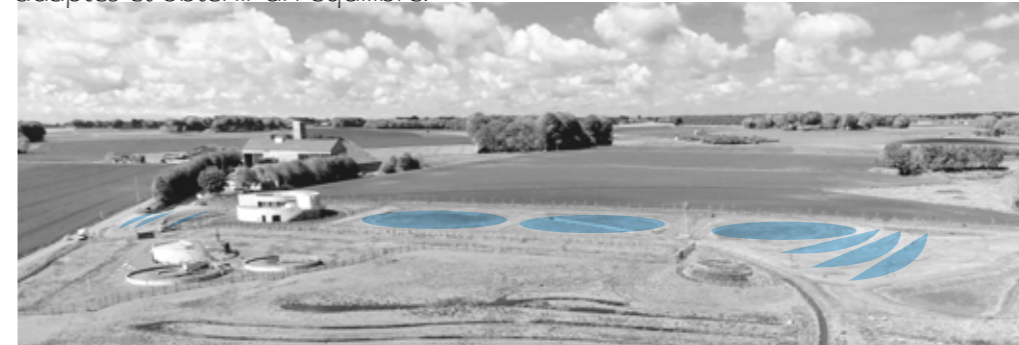
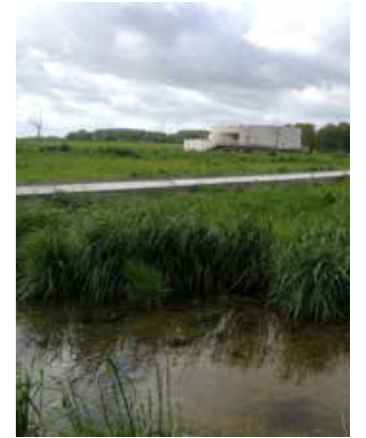
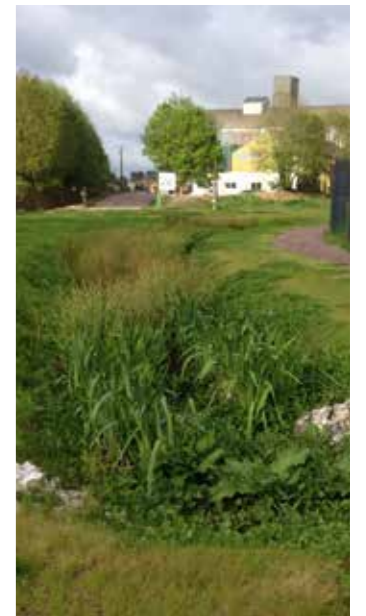
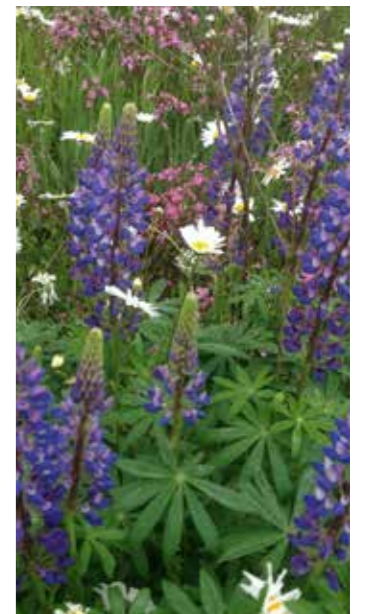
COMPOSANTE 4.1 – LES NOUES

L'eau est quasi inexistante dans ces espaces. Les végétaux installés peinent à s'installer et sont concurrencés par des graminées et plantes adventives qui disparaîtraient avec la présence régulière d'eau. Elle demande un entretien important pour assurer une image correcte du lieu

Le manque d'eau empêche une installation stable des végétaux et oblige un entretien important

Remettre en fonction l'éolienne et assurer un volume d'eau suffisant dans les noues

Suivre le développement végétal en supprimant les plantes adventives non voulues

Développer l'installation de nouveaux végétaux spécifiques au milieu

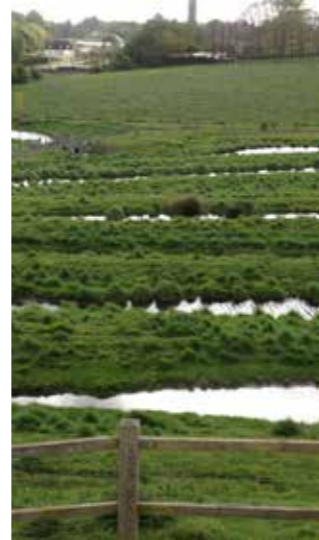
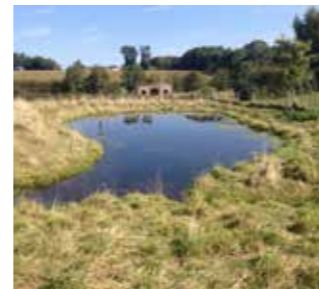
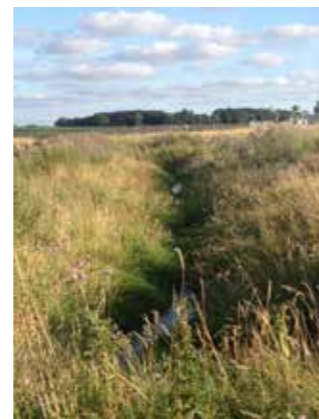
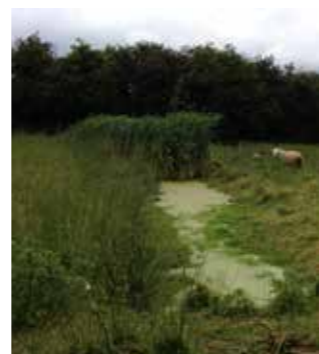
COMPOSANTE 4.2 – LES AIRES D'INFILTRATION ET LA MARE

À la suite des travaux, l'aire d'infiltration s'est stabilisée et prend naturellement son chemin. Les surverses sont à revoir, car elle s'érode et n'assure plus leurs travaux. Des voies d'eau se sont ouvertes entre les talus ou les surverse, ce qui réduit le temps de séjour de l'eau.

Le débit de fuite dans le bassin d'orage est toujours présent. L'aire d'infiltration n'est pas efficace à 100 %. Des actions d'entretien et de renforcement sont à mettre en place.

- Curage/faucardage des noues
- Décompactage des fonds
- Suivi du bypass entre les deux aires pour assurer des temps de repos
- Reprise des redans et surverses pour augmenter les temps de séjours sur le même linéaires de réseau.
- Suivi des talus et voie d'eau en création

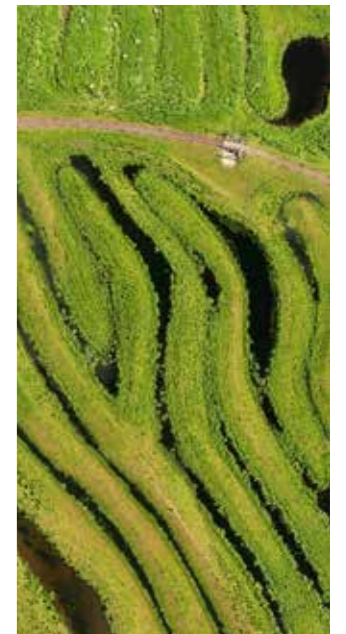
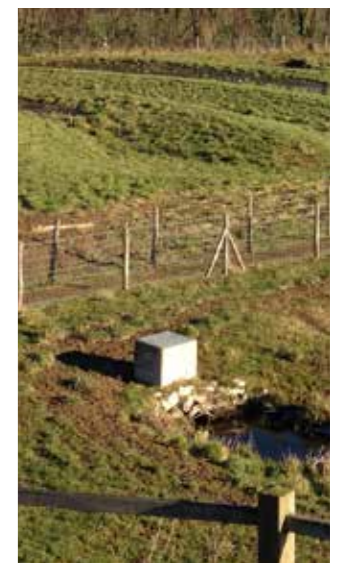
COMPOSANTE 4.3 – LE CHEMINEMENT DE L'EAU

L'éolienne n'est toujours pas en fonction et n'assure pas le déploiement de la capacité d'infiltration sur l'UTEP. Les redans en silex n'assurent pas leurs efficacités dans le temps. Une voie d'eau a été constatée à l'entrée du bypass qui empêche son bon fonctionnement.

Le fonctionnement n'est pas optimal pour réduire le rejet aval.

- Contrôle régulier des équipements et de leurs bons fonctionnements
- Remise en fonction de l'éolienne
- Remise en état du bypass et actionnement régulier pour le respect des temps de séjour
- Reprise des redans
- Contrôle du réseau de surverses pour déployer le maximum de surface d'infiltration

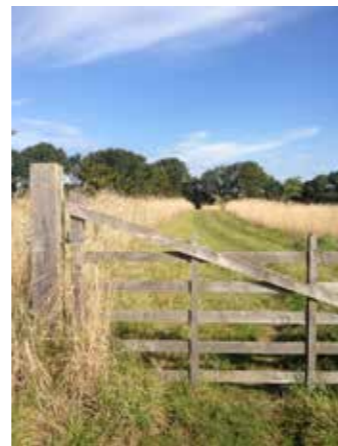
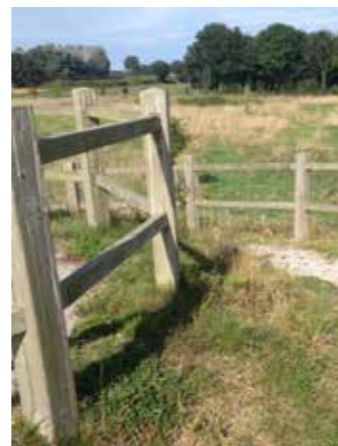
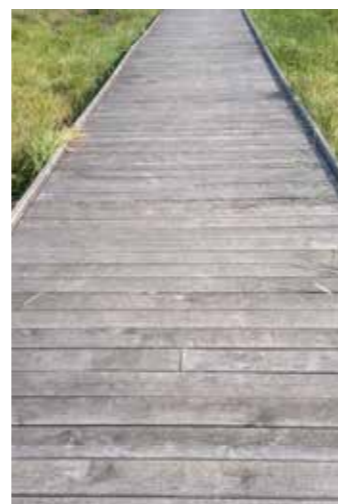
COMPOSANTE 5.2 – LES ÉQUIPEMENTS BOIS

Les équipements bois restent jeunes et ne demandent que peu d'entretien. La fermeture du portail bois demanderait quelques réglages. Quelques dilatations créées des jeux dans la clôture double lisse ainsi que le garde-corps de la cabane à mouton.

Bon état global

Contrôle des bois : assemblage, fixations...
Vérifier l'état des clôtures pour les animaux
Contrôler la planéité des platelages pour le cheminement du public
Traitement bio éventuelle à base d'huile pour assurer une durabilité dans le temps.

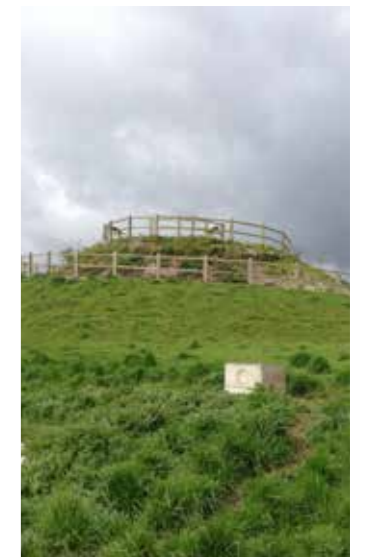
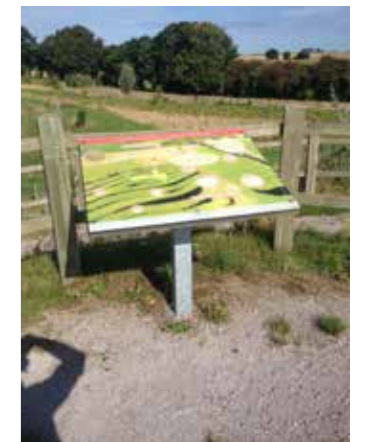
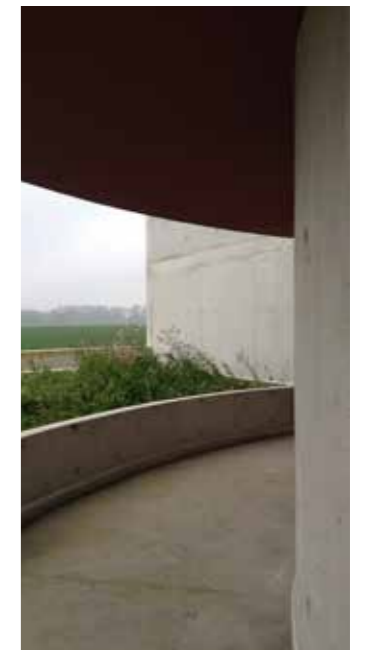
COMPOSANTE 5.3 – TERTRE ET CIRCUIT PÉDAGOGIQUE

Le cheminement piéton est la composante principale du circuit de visite. Sa gestion définit en grande partie la fréquentation du site. Les panneaux pédagogiques sont toujours présents, mais des reprises de fixation ont dû être réalisées. La pérennité des panneaux est à suivre dans le temps.

Le parcours pédagogique est relativement en bon état. Il reste utile pour la présentation des lieux et de ces usages.
